Instituto Politécnico de Tomar
Escola Superior de Tecnologia de Tomar

Conservação e restauro de uma bandeira processional

Relatório de Estágio

Relatório de Estágio
apresentado ao Instituto Politécnico de Tomar
para cumprimento dos requisitos necessários
à obtenção do grau de Mestre
em Conservação e Restauro

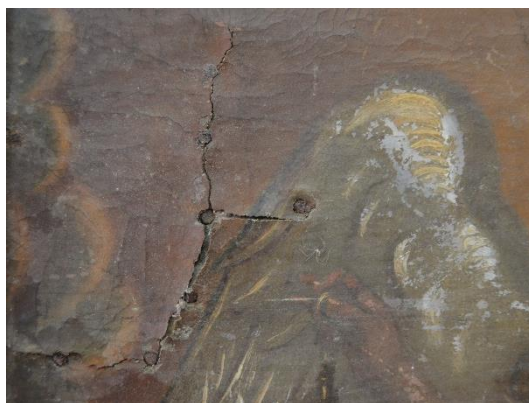
Contudo, mesmo tendo sido efetuada como medida preventiva, a reentelagem não conteve os danos no suporte. Na pintura São Miguel Arcanjo é notória a colocação de pregos como forma de estabilizar a estrutura e impedir a propagação dos rasgões, o que acabou por debilitar ainda mais a tela, visto que a solução arranjada não foi a correta para o dano em questão nem este foi solucionado³⁸ (Figura 43).

Figura 43 - Prego de reforço para impedir a debilitação do suporte têxtil

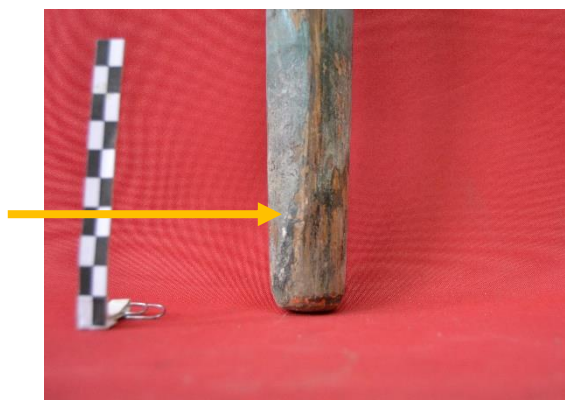
Relativamente à vara foi encontrada a presença de um preenchimento estrutural para a restituição da forma perdida e continuidade da mesma, visível na Figura 44. Esta pasta de preenchimento encontrava-se coberta com a tinta azul, aplicada sobre toda a extensão da vara e moldura exterior.

Figura 44 - Preenchimento ao nível do suporte da vara, na zona assinalada a amarelo

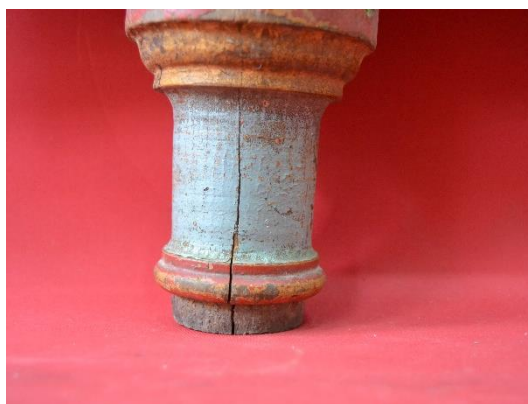
Ao nível da moldura, o suporte apresentava duas fraturas na sua zona de ligação com a vara, causadas pelo peso da estrutura e o seu manuseamento, levando à debilitação da zona (Figura 45). Também na moldura interior, na zona inferior direita do lado da pintura de *São Miguel Arcanjo*, se visualizava uma fratura, possivelmente causada pelo manuseamento. A estrutura da moldura encontrava-se empenada, essencialmente na sua zona inferior, devido não só à utilização e ao peso da estrutura, mas também à sua exposição à humidade – o que poderá ter causado a fratura da moldura interior devido às tensões do material face às condições em que estava exposto. Como foi já referido, a bandeira encontrava-se encostada a uma parede³⁹, numa sala onde o controlo ambiental era inexistente. Consequentemente, as contínuas variações na humidade relativa do ambiente são a causa principal de patologias nos suportes de madeira. Isto porque possuem influência direta no suporte lenhoso, desencadeando variações dimensionais pelos ciclos consecutivos de dilatação e contração da madeira face às mudanças no teor de humidade do suporte. Estas variações dimensionais não se dão de forma homogênea devido à anisotropia do material, resultando na deformação da estrutura original (Ackroyd, 2012; Ortiz, 2012).

Figura 45 - Pormenor da fratura na zona de encaixe da moldura com a vara

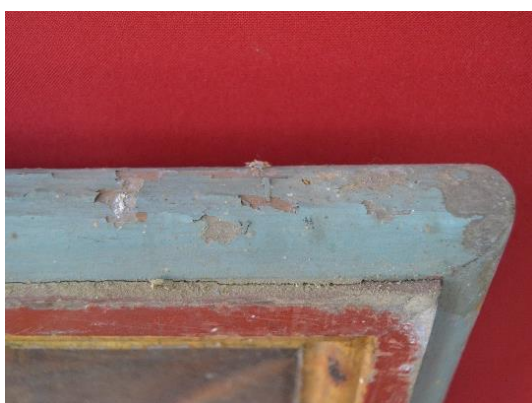
Quanto à camada polícroma da moldura, assinalava-se o risco acentuado de destacamento da camada polícroma, essencialmente na moldura exterior, nas zonas laterais, inferior e superior e a presença de diversas lacunas (Figura 46 e Figura 47). Para além das causas mais comuns que se podem apresentar, como o mau acondicionamento, o uso e manuseamento – consequências dos efeitos processionais da peça que criam fortes tensões na obra – podem também estar na origem deste dano a ação humana desadequada e as intervenções incorretas. Com isto, refere-se as sucessivas camadas de tinta aplicadas sobre a moldura, sem preocupações com a compatibilidade dos materiais nem com a capacidade de aderência de ambos (Villarquide, 2005).

Figura 46 – Pormenor das lacunas e risco de destacamento da camada polícroma da moldura

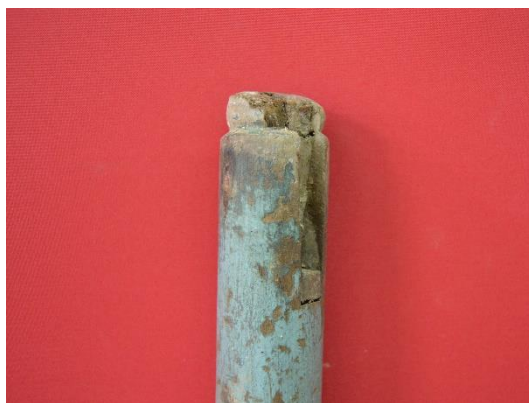
A vara, tal como a restante moldura, apresentava um grande número de destacamentos da camada polícroma e desgaste a nível geral, causados pelo manuseamento durante o transporte da peça. A vara torna-se num elemento suscetível a uma rápida deterioração e desgaste por ser o elemento que sustenta a bandeira processional. Ao nível do suporte, na zona final da vara, era perceptível a falta de uma pequena percentagem de material lenhoso, provavelmente devido, uma vez mais, ao manuseamento da peça, sendo esta a zona que se pousaria no chão durante as procissões, levando à sua deterioração (Figura 50).

Figura 50 - Pormenor da perda de suporte lenhoso na vara, bem como destacamentos e desgaste da camada polícroma

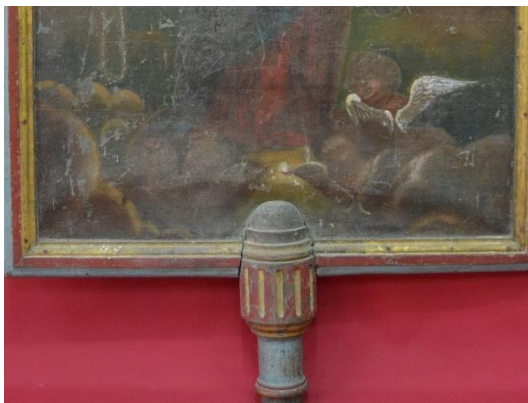
A este nível, eram visíveis enfolamentos, essencialmente na zona inferior das telas, estando certamente relacionados com a falta de tensionamento⁴² aliado às condições de conservação e aos constantes ciclos de humidade e temperatura a que estiveram expostas (Figura 51).

Figura 51 - Pormenor do enfolamento na tela de *Nossa Senhora do Rosário*

Seguidamente, deve realizar-se o melhoramento da superfície para planificar as pinturas que apresentam enfolamentos, essencialmente na zona dos rasgões. Este deve ser precedido pela prova de humidade para verificar a resistência e o comportamento da tela face à temperatura, humidade e pressão. Convém ser efetuado apenas após a limpeza do verso das pinturas uma vez que são aplicados os três fatores já referidos – calor, pressão e humidade – sobre o suporte. Estes podem ativar adesivos de intervenções anteriores e afetar ou prejudicar a intervenção atual. Além disso, a espessura de remendos antigos ficaria marcada na superfície pictórica devido à pressão exercida durante o tratamento, causando instabilidade e perturbações na leitura.

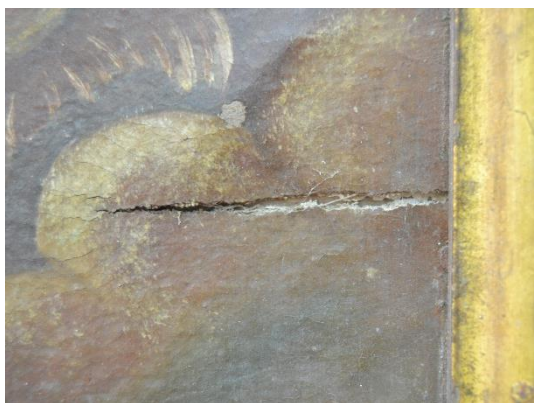
Através de um processo cumulativo das tensões sofridas pelo suporte, ao qual podem também estar associados impactos mecânicos e antrópicos, a estrutura de ambas as telas apresentava diversos rasgões de diferentes extensões e áreas de suporte bastante fragilizadas (Figura 52). Estes danos eram visíveis apenas nas telas originais, não sendo detetados nas telas de reentelagem. Contudo, devido aos fatores de alteração, ambas as telas de reentelagem perderam a sua adesão aos suportes pictóricos.

Figura 52 - Rasgão no suporte têxtil

Para a devolução da estabilidade das telas, deve realizar-se o tratamento de lacunas e rasgões que se apresentam como uma das principais causas de degradação destas pinturas, pondo em causa a sua durabilidade.

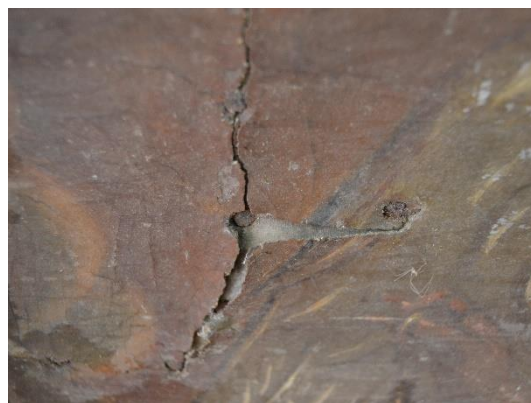
A oxidação das telas devido ao contacto direto com os pregos oxidados que fixavam o suporte à grade, originou a fragilização e consequente perda de material têxtil (Almela e Fernández, 2018) (Figura 53).

Figura 53 - Perda de suporte têxtil por oxidação do mesmo. Tela de reentelagem visível através do rasgão

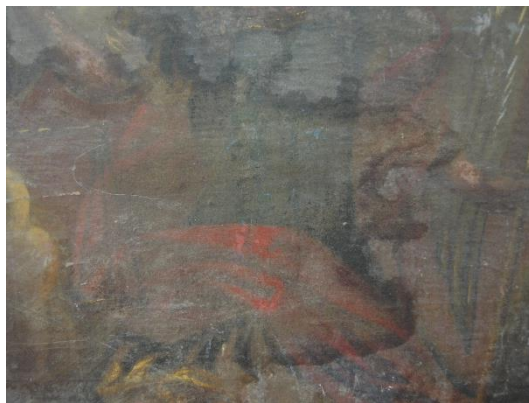
Apenas na pintura *São Miguel Arcanjo*, se verificou a presença de uma linha de maré, situada na área esquerda e que se alastrava para o centro, resultante do contacto direto com humidade excessiva, aspeto muito possivelmente relacionado com as condições de acondicionamento em que se encontrava a bandeira processional⁴³ (Figura 54).

⁴³ Este dano leva a crer que era o lado da pintura de *São Miguel* que se encontrava em contacto direto com a parede, e, consequentemente, em contacto com a humidade proveniente da mesma.

Figura 54 - Pormenor da linha de maré na pintura de *São Miguel Arcanjo*

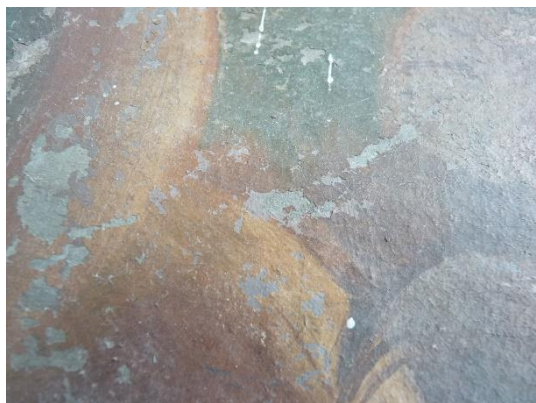
Ambas as pinturas possuíam destacamentos das camadas pictóricas, proliferados por toda a extensão da tela. Contudo, estes destacamentos são peculiares e distinguem-se entre si uma vez que, em parte deles, apenas os repintes mais superficiais se destacaram, ficando à vista uma camada de repinte intermédia ainda sobre o original; noutros casos, as camadas de cor superficiais destacaram-se na totalidade, sendo perceptível a camada original. Em menor extensão, eram visíveis destacamentos da camada pictórica e de preparação. Estes danos podem encontrar-se relacionados com a perda de adesão entre as camadas, tensões, flutuações causadas pela HR e a natureza intrínseca dos materiais constituintes e sua aplicação (Calvo, 2002). As figuras seguintes apresentam pormenores dos destacamentos aqui enunciados.

Figura 55 - Pormenor dos destacamentos dos repintes
